Aircraft Occurrence Summary Résumé d'accident ou incident d'aéronef

TYPE: SZ 2-33A Glider Accident

LOCATION: Nanaimo, BC

DATE: 10 June 2001

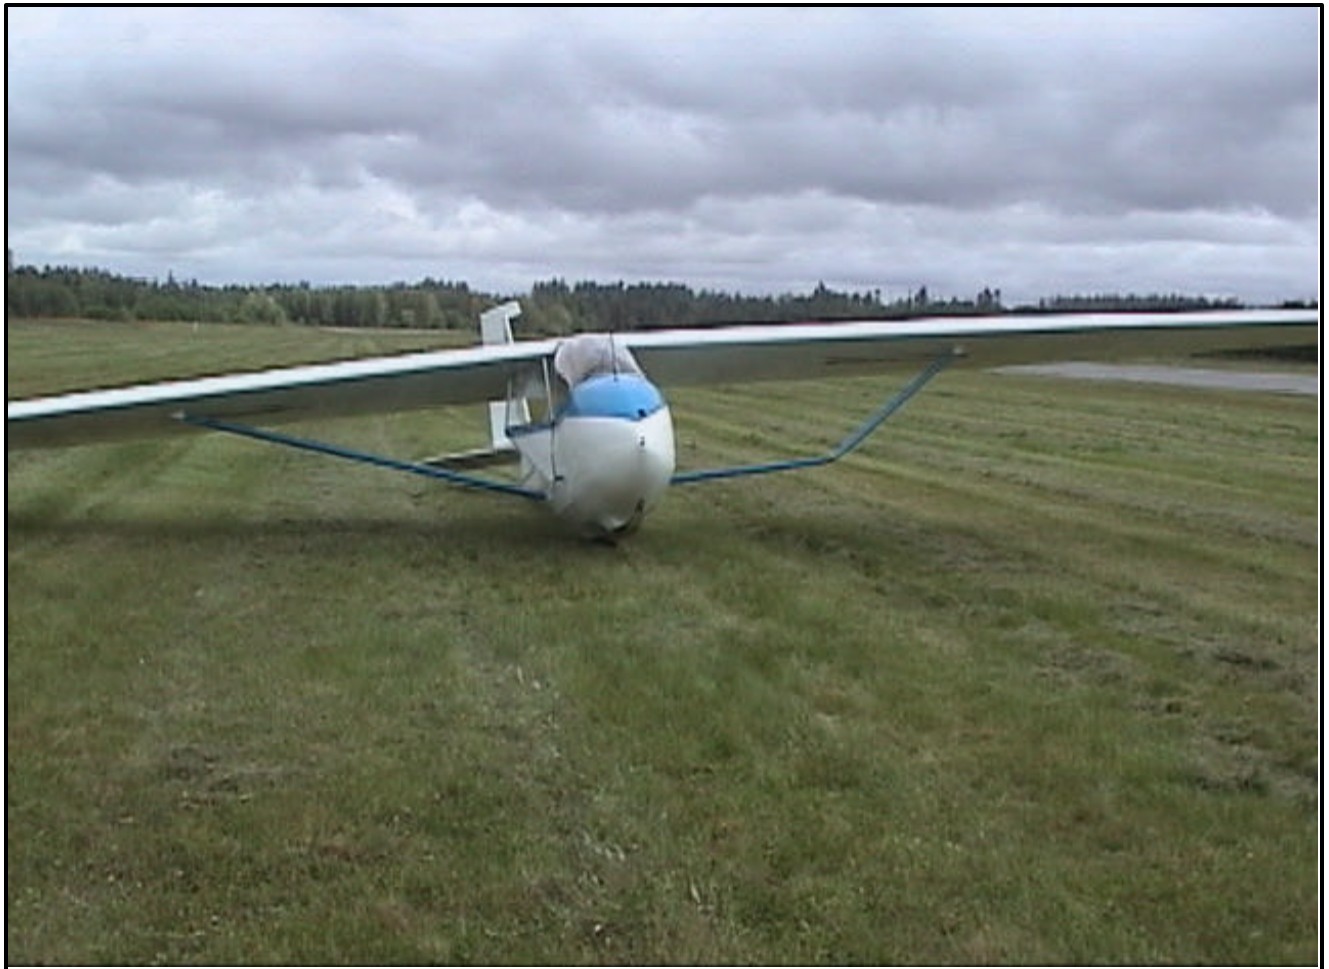
At approximately 1715Z (1015 Local), the glider made a hard landing on the grass between the runway and taxiway, approximately 1900' short of the intended landing area. The pilot unstrapped and egressed unhurt. The passenger complained of a sore back. After a local ambulance arrived on scene the passenger was placed on a backboard and transported to hospital. She was released later that day.

The glider suffered extensive damage to its wings and internal structures. The investigation has so far eliminated a "mechanical" cause factor.
